## **ТЕХНИЧЕСКОЕ ЗАКЛЮЧЕНИЕ**

**по результатам обследования кровли жилого дома на предмет  
протечек, расположенного по адресу: Ленинградская область,  
г. Всеволожск, «Парк-Кенша», д. 8**

**ТО-09-2020**

Ленинградская область, г. Всеволожск,  
«Парк-Кенша», д.8.

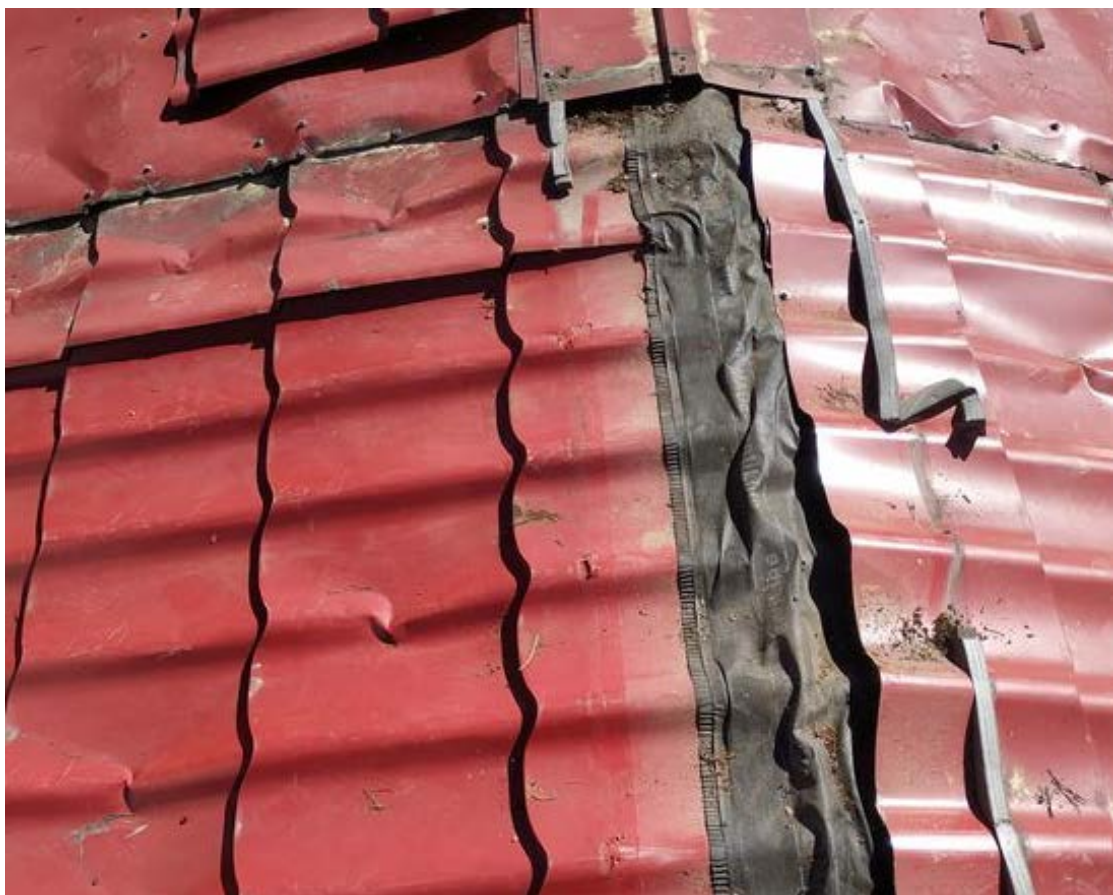
**Фото 4.3.** Вскрытие №1. Устройство конька не обеспечивает необходимую вентиляцию подкровельного пространства.

- отсутствует ветровая планка;
- биоповреждение водостоков;
- недостаточная вентиляция подкровельного пространства и теплоизоляционного слоя (минеральная вата увлажнена, контрбрус подвержен биопоражению, металлические стропила подвержены коррозии).

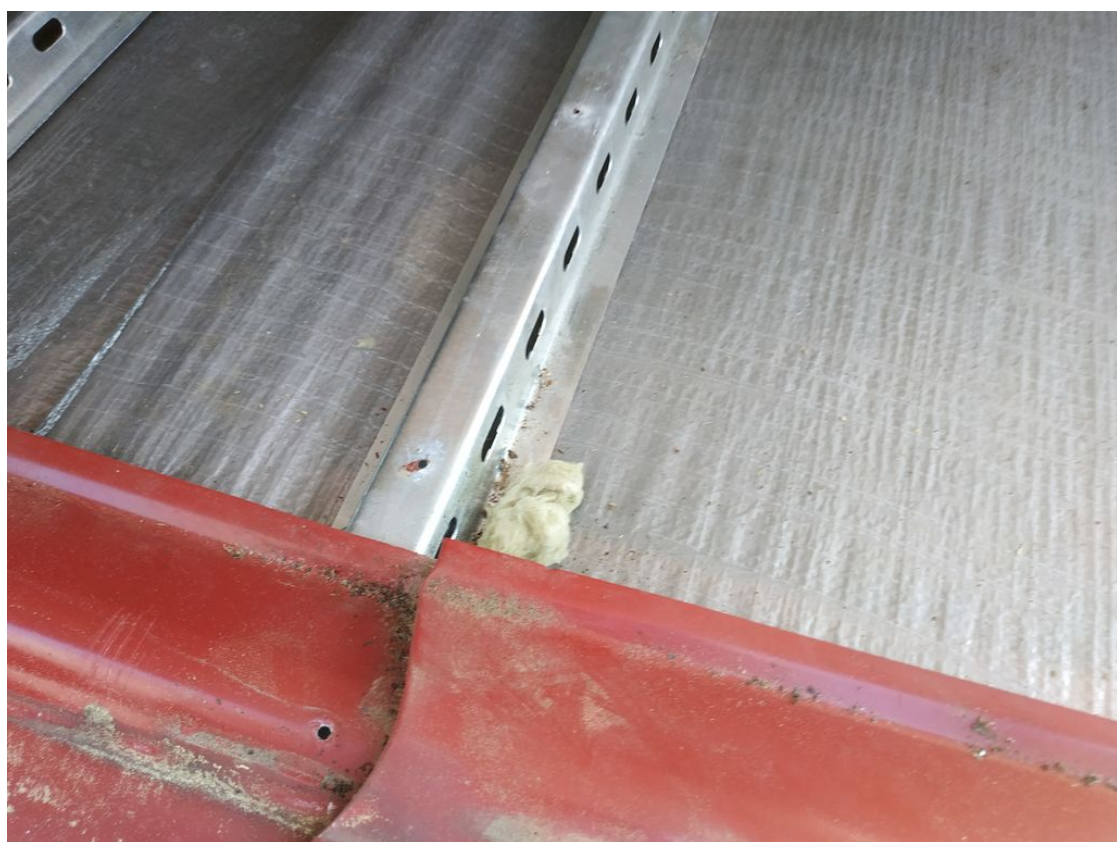
**Фото 4.4.** Вскрытие №1 в коньке. Отсутствует проклейка стыков гидроизоляционной плёнки.

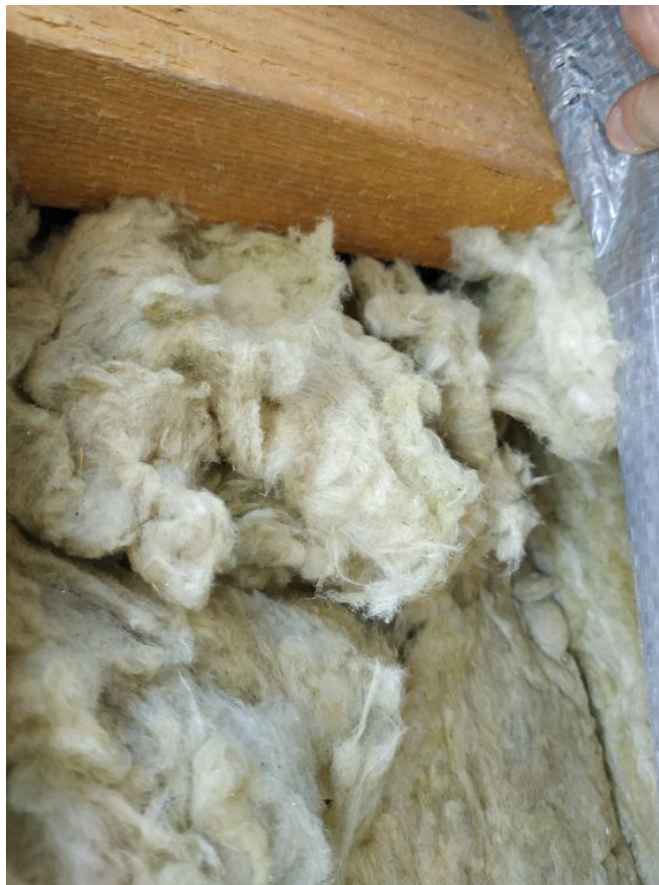
**Фото 4.5.** Вскрытие №1. Минераловатный утеплитель увлажнён, нарушена целостность при укладке («скомкан» при укладке).

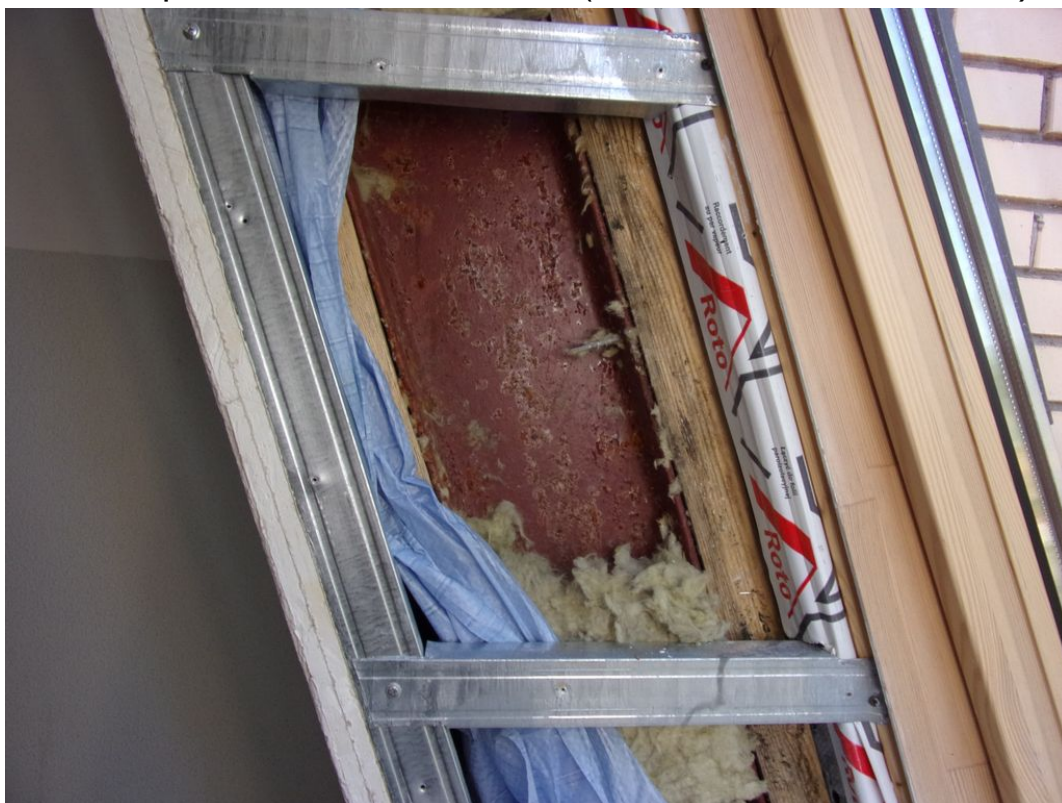
**Фото 4.6.** Вскрытие №2 в боковом откосе окна. Со стороны помещения утеплитель защищен пароизоляционной плёнкой. Стыки и нахлёсты пароизоляционной пленки не проклеены, не герметичны.

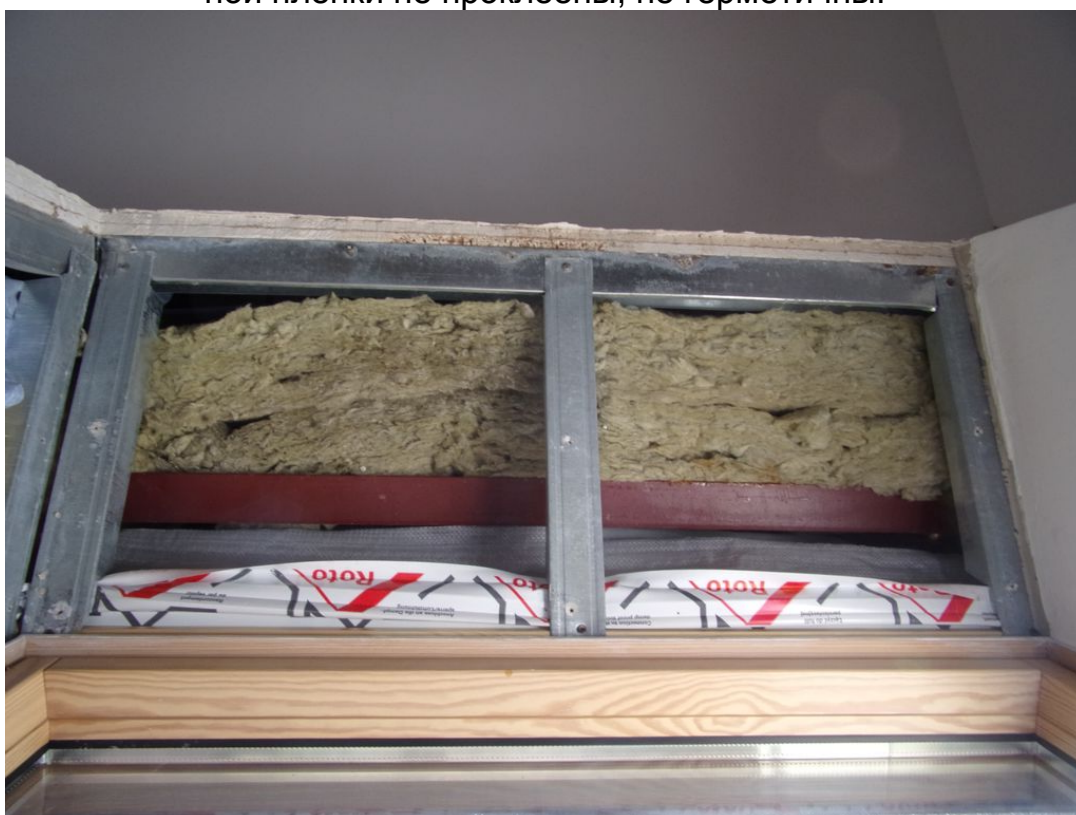
**Фото 4.7.** Вскрытие №1 в верхнем откосе окна. Примыкание гидроизоляционной плёнки к окну не герметично. Отсутствует пароизоляция под верхним откосом.

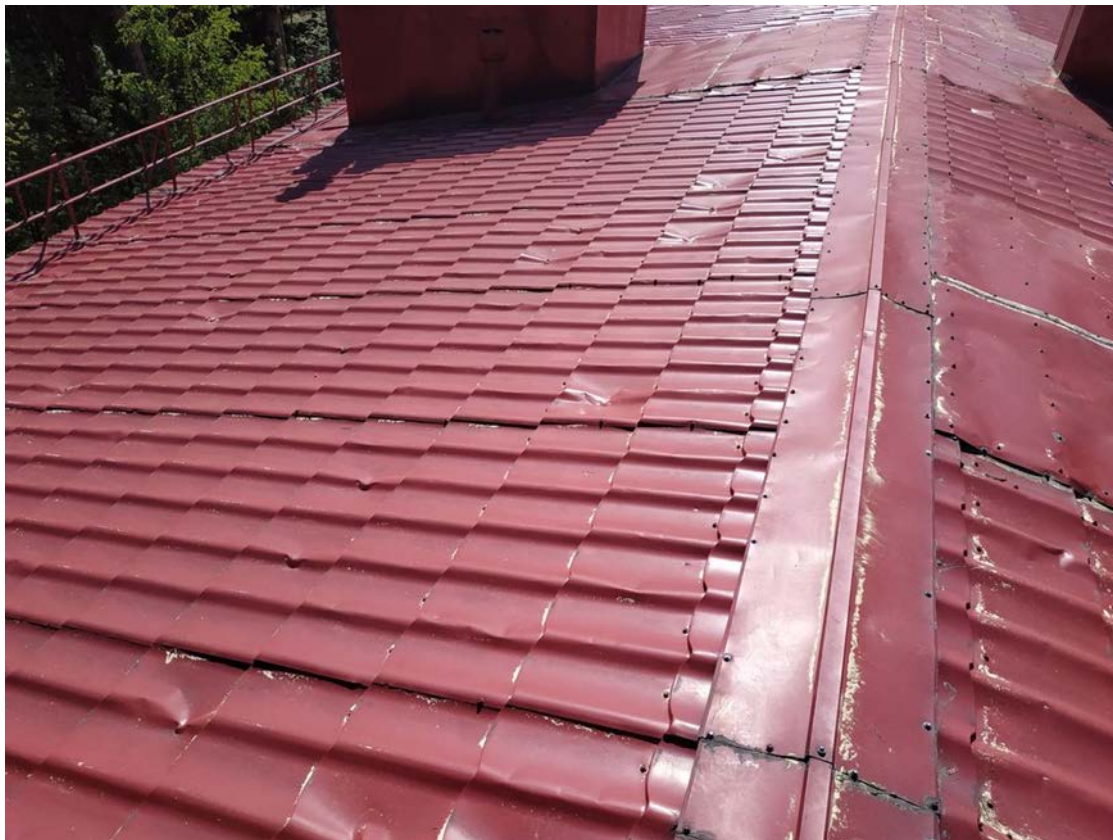
**Фото 1.** Кровельные саморезы вкручены в гребень листа металлочерепицы, образовались вмятины. Верхняя часть кровли в осях «Г-В/1-2» (дефект встречается регулярно).

| Инв. № подл. | | Подп. и дата | | Взам. инв. № | | Инв. № дубл. | | Подп. и дата | |
|---|--|---|--|---|--|---|--|---|--|
| 1. Крыша и кровля | | См. прил.3. | | Ослабление крепления отдельных листов металлочерепицы к обрешётке (утрата отдельных саморезов, неплотная фиксация саморезов, отдельные саморезы завинчены под углом).<br>Повреждение листов металлочерепицы при монтаже и эксплуатации (кровельные саморезы закручены в гребень волны металлочерепицы, в отдельных местах профиль металлочерепицы смят, отдельные царапины и повреждения окрасочного слоя). | | Произвести смену отдельных листов металлочерепицы, имеющих замятие гребней.<br>Выполнить затяжку/замену ослабленных и утраченных саморезов.<br>Выполнить окраску металлочерепицы в местах царапин и повреждений лакокрасочного материала. | | №1,2,3,4,5,6 | |

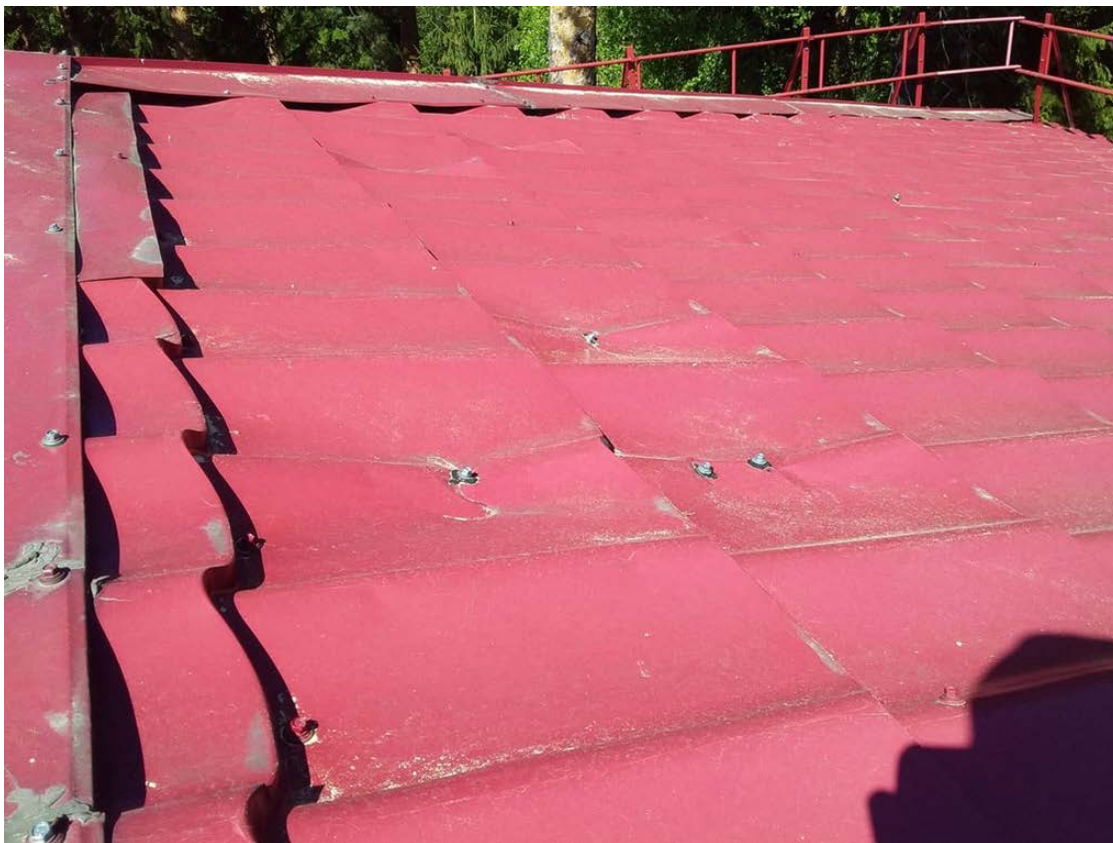
**Фото 2.** Кровельные саморезы вкручены в гребень листа металлочерепицы, образовались вмятины. Верхняя часть кровли в осях «В-Б/1-2» (дефект встречается регулярно).

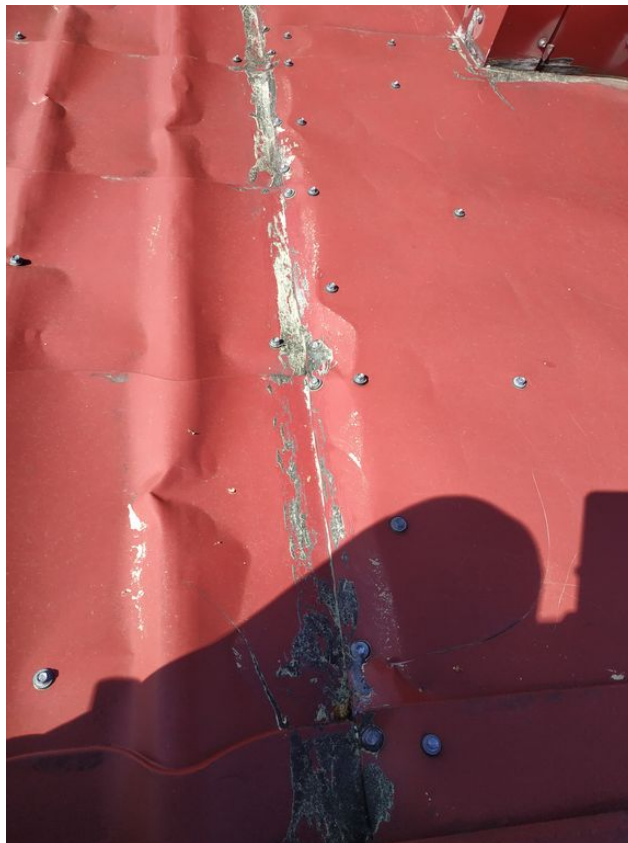
**Фото 3.** Царапины в окрасочном слое кровельных листов. Повреждение окрасочных слоёв в местах излома металлочерепицы. Верхняя часть кровли в осях «В-Б/4-5» (дефект встречается регулярно).

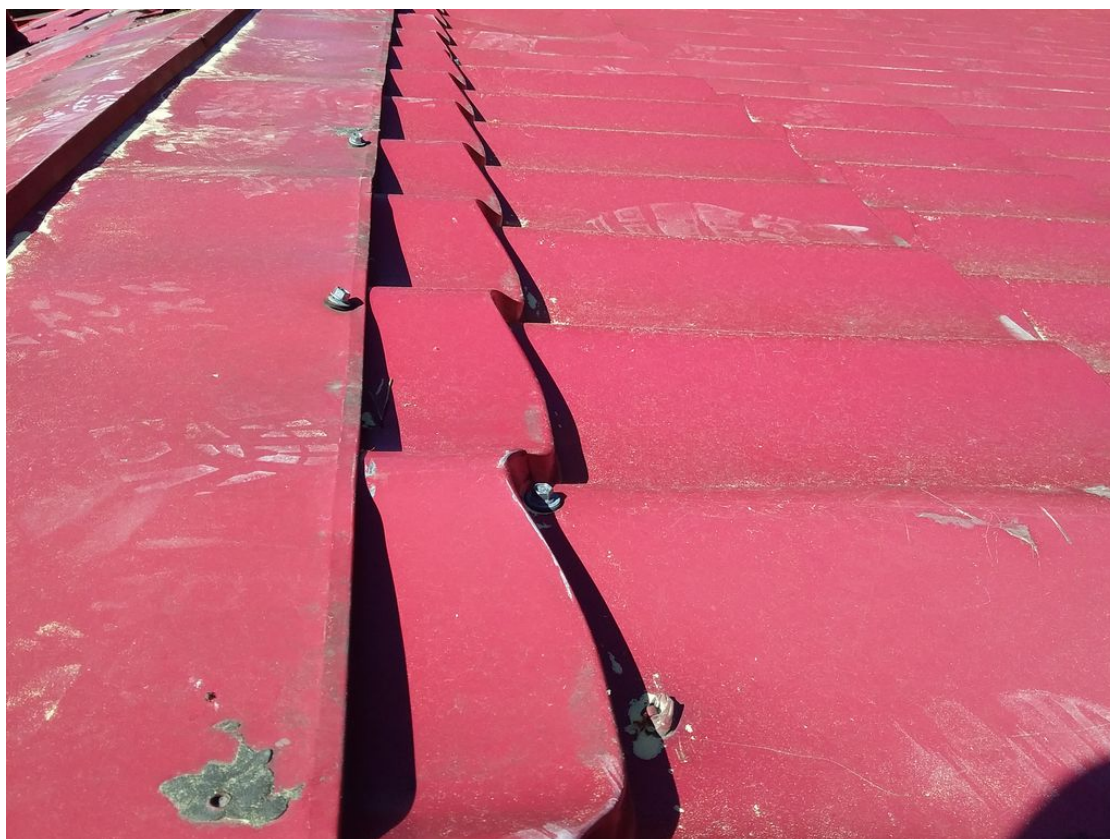
**Фото 4.** Неплотная фиксация саморезов, частично саморезы отсутствуют (дефект встречается локально).

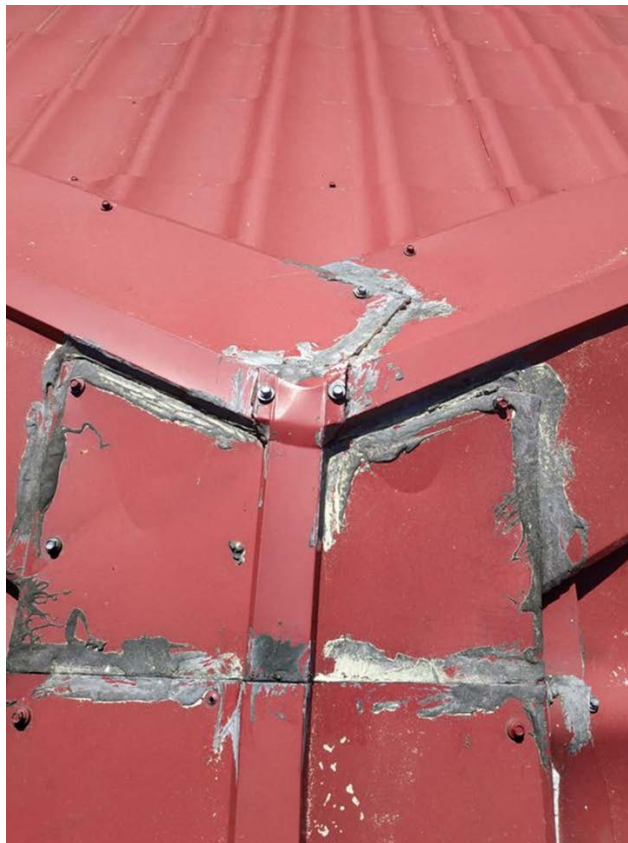
**Фото 5.** Частичная утрата кровельных саморезов, неплотное примыкание листов конька. Гидроизоляционная мастика утратила эластичность, потрескалась (дефект встречается локально).

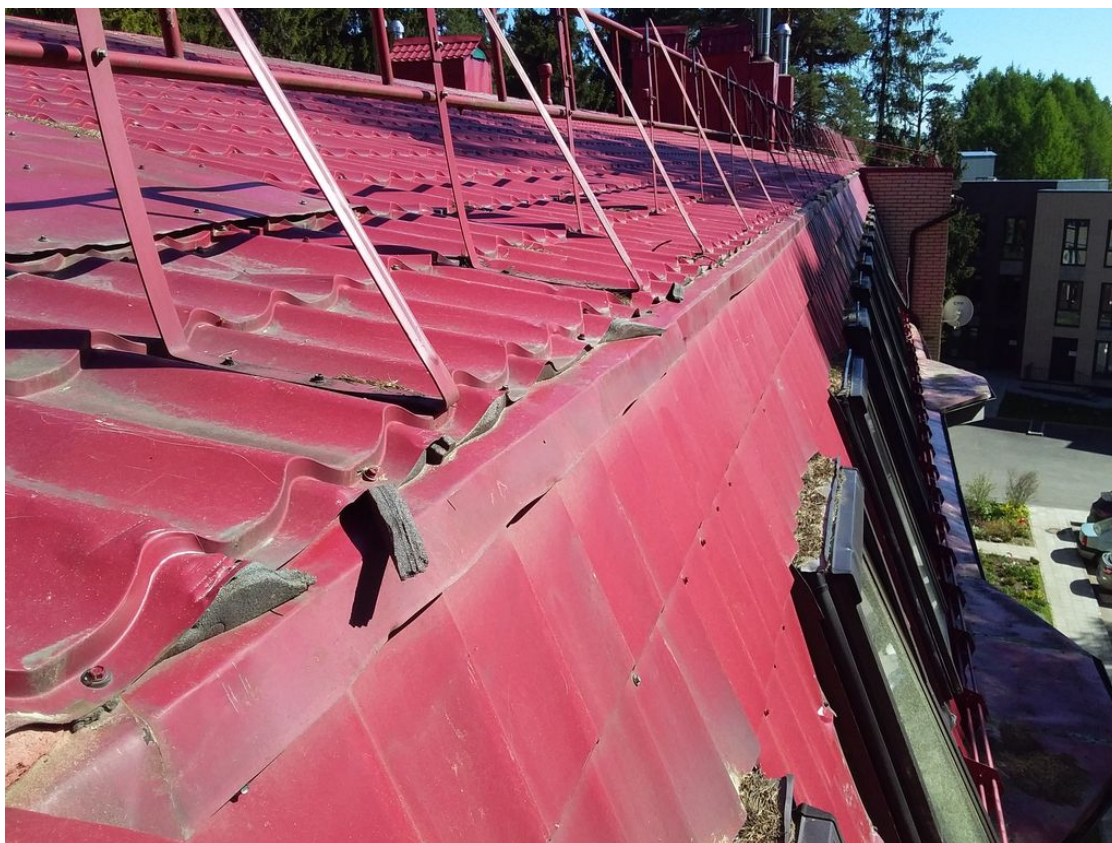
**Фото 6.** Повреждение и частичная утрата уплотнителя в месте сопряжения верхних и боковых скатов кровли (дефект встречается повсеместно).

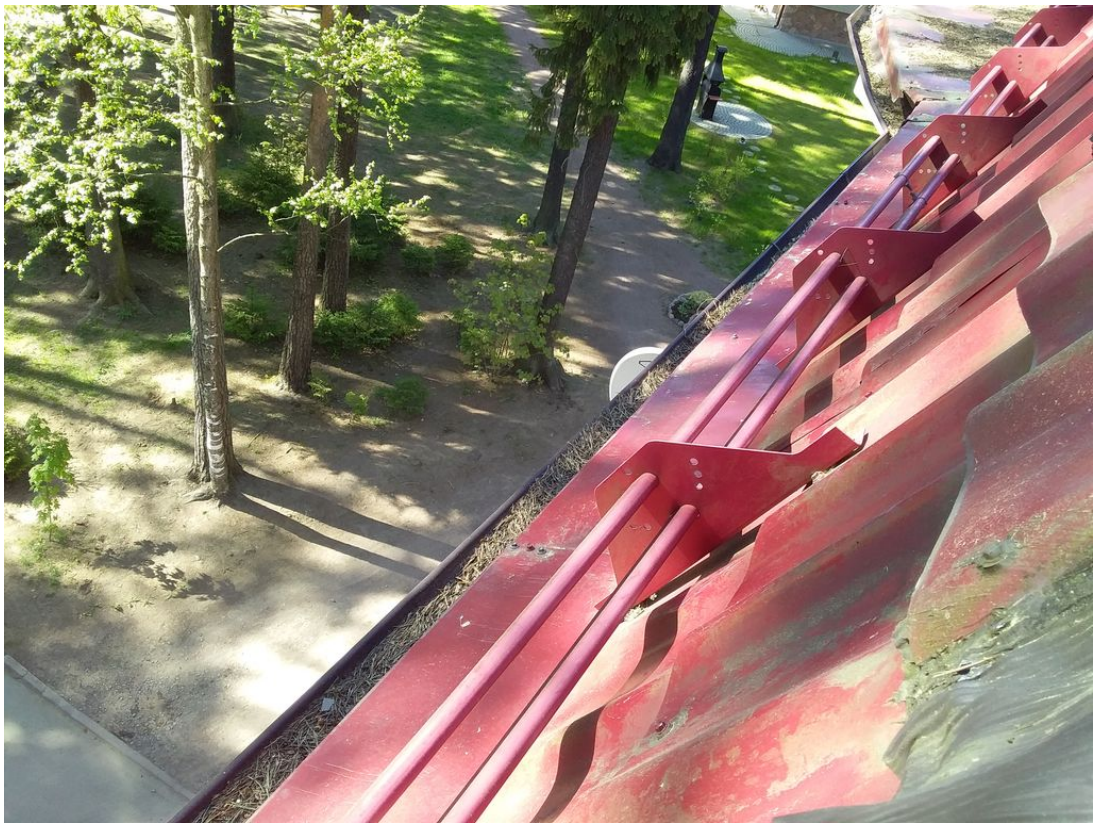
**Фото 7.** В осях «А/1-2». Засорение водосточного желоба. (дефект встречается повсеместно).

| Инв. № подл. | | Подп. и дата | | Взам. инв. № | | Инв. № дубл. | | Подп. и дата | |
|---|--|---|--|---|--|---|--|---|--|
| | | | | Недостаточный диаметр водосточных желобов и труб, (значительные засоры водосточной системы).<br>Недостаточный вынос желобов относительно линии ската кровли около балконных козырьков (возможен перелив воды через жёлоб при обильных осадках).<br>Увлажнение, высолы, повреждение штукатурного слоя железобетонного карнизного свеса в его нижней части.<br>Биопоражение водосточной си- | | Произвести замену водосточной системы на более производительную.<br>Предусмотреть конструктивные решения препятствующие засорам водосточков в дальнейшем (мусоро улавливающие сетки, решётки)<br>Произвести ремонт штукатурки карнизного свеса с предварительным демонтажем поврежденных участков. Установить грею- | | № 7,8,9,10,11,12,13,14 | |

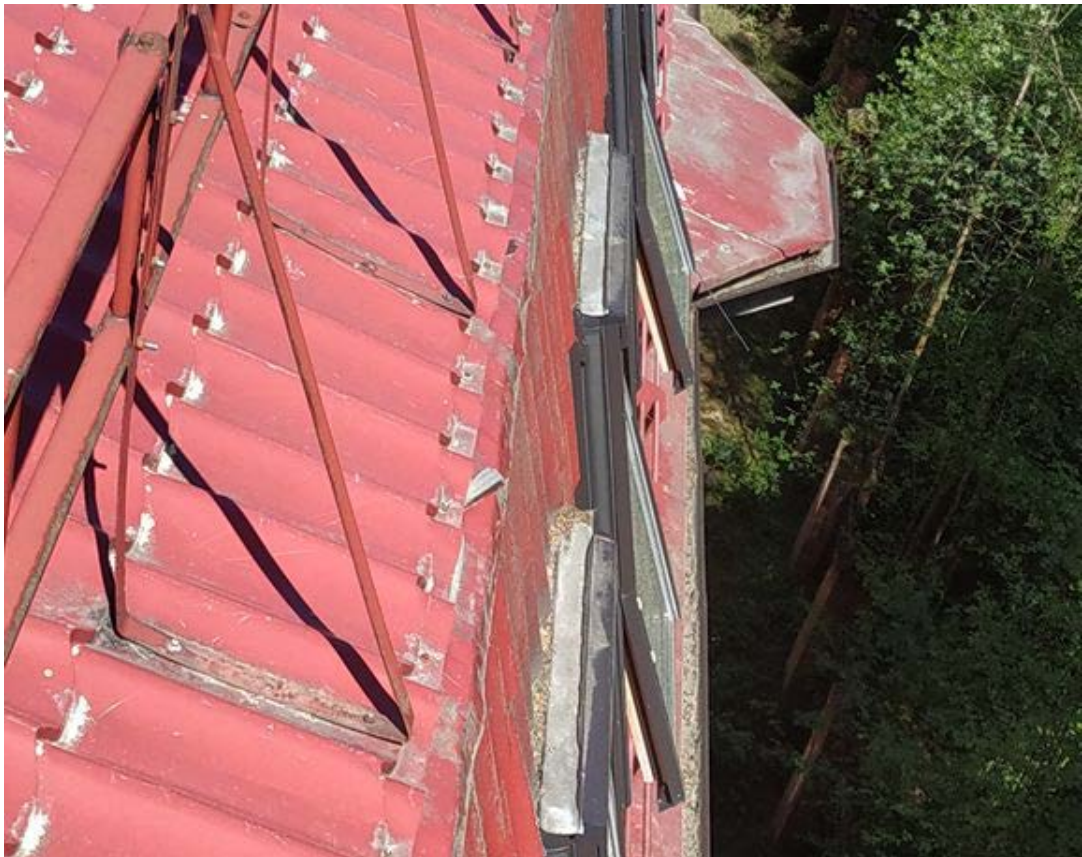
**Фото 8.** В осях «Г/1-2». Засорение водосточного желоба. Линия ската карниза и балконного козырька свисает более  $\frac{1}{2}$  ширины водосточного желоба (дефект встречается регулярно).

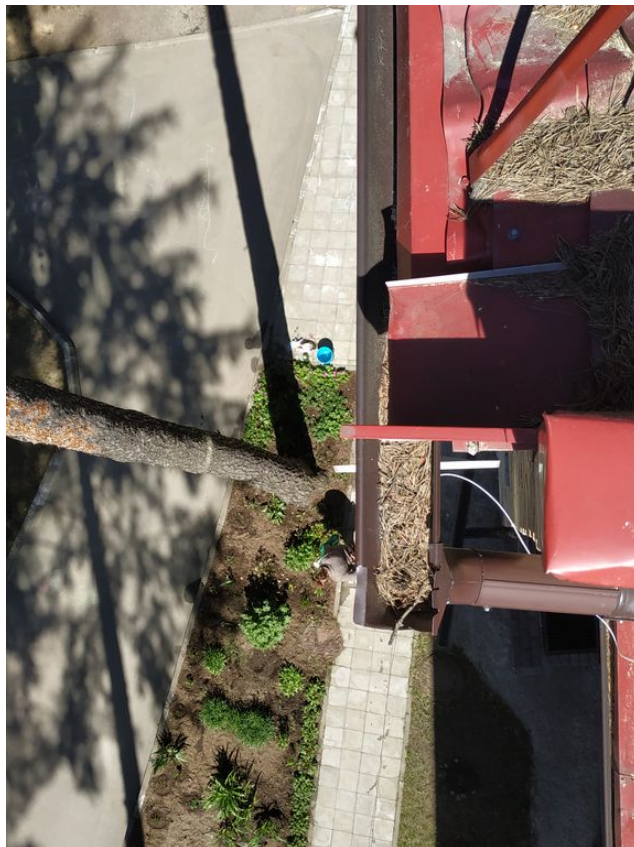
**Фото 9.** В осях «А/1-2». Засорение водосточных воронок (дефект встречается повсеместно). Линия ската кровли свисает более  $\frac{1}{2}$  ширины водосточного желоба.

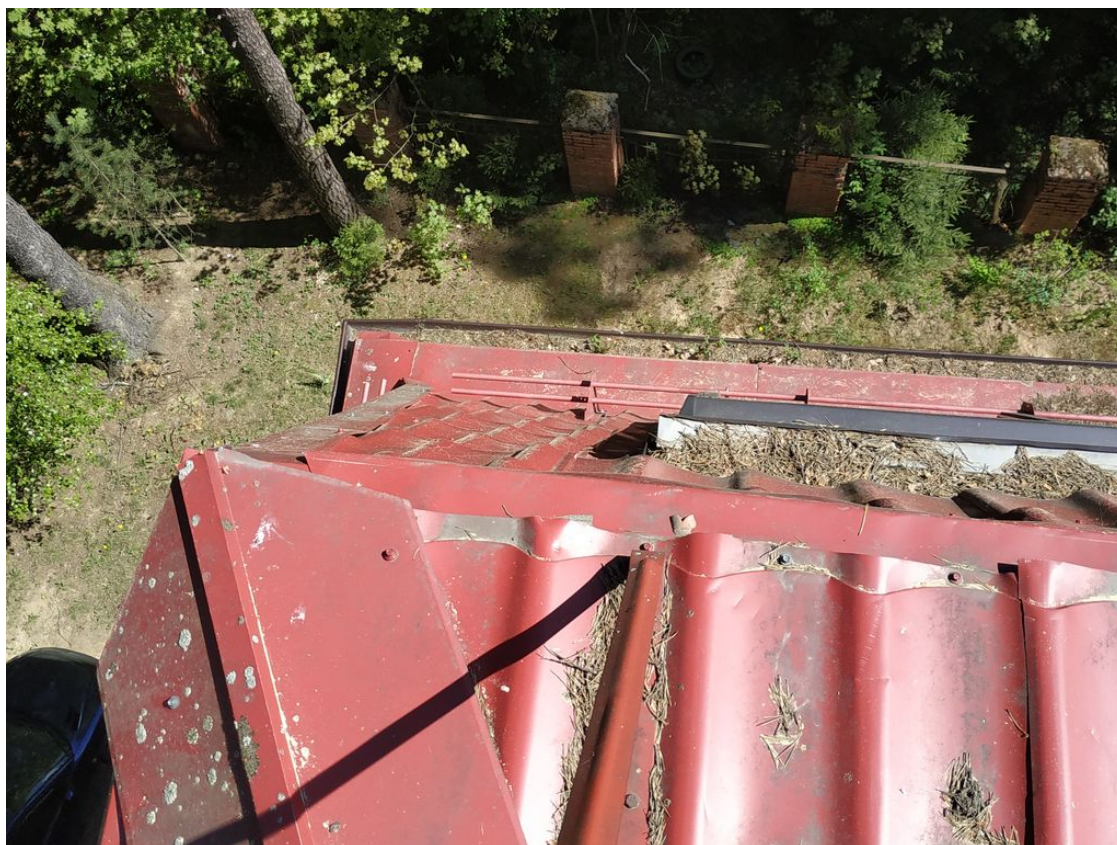
**Фото 10.** Заиливание водосточного желоба и воронки, произрастание самосевных растений в желобе. В осях «Г/1-2».

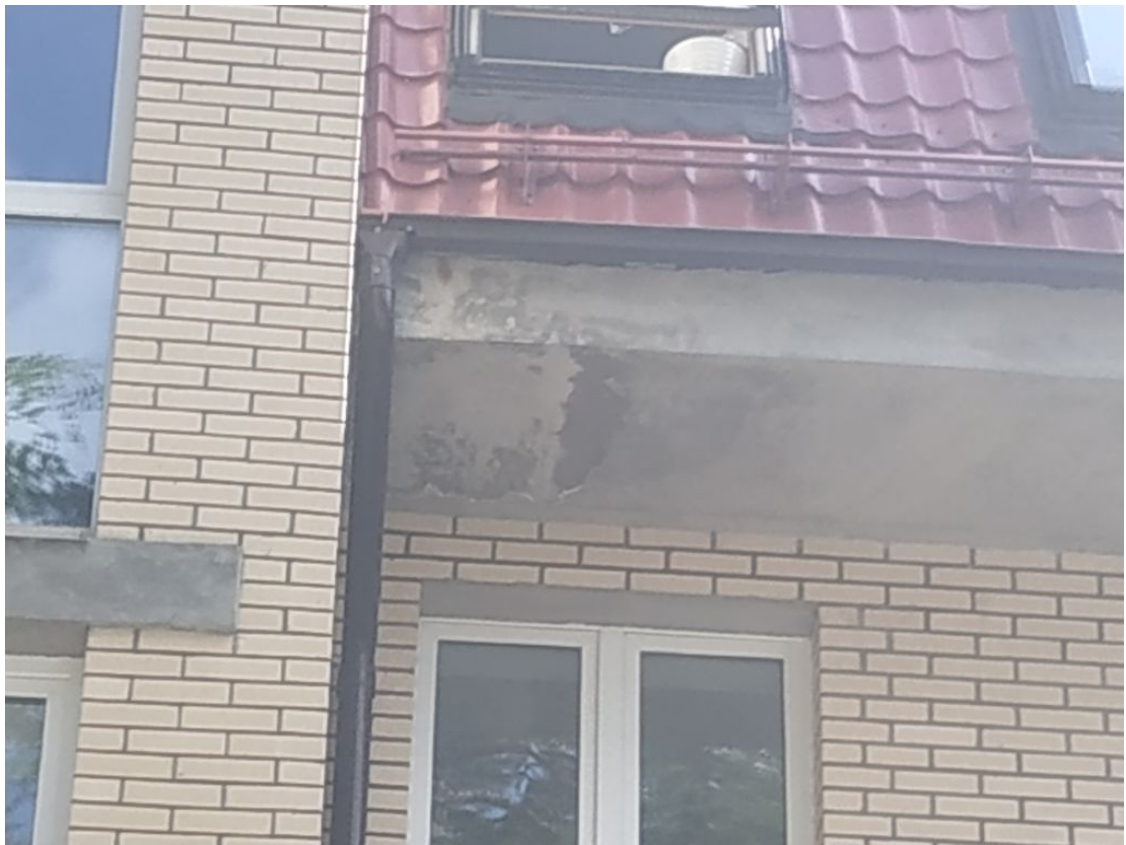
**Фото 11.** Следы увлажнения, высолы на карнизном свесе возле водосборной воронки (дефект встречается повсеместно). В осях «А/4-5».

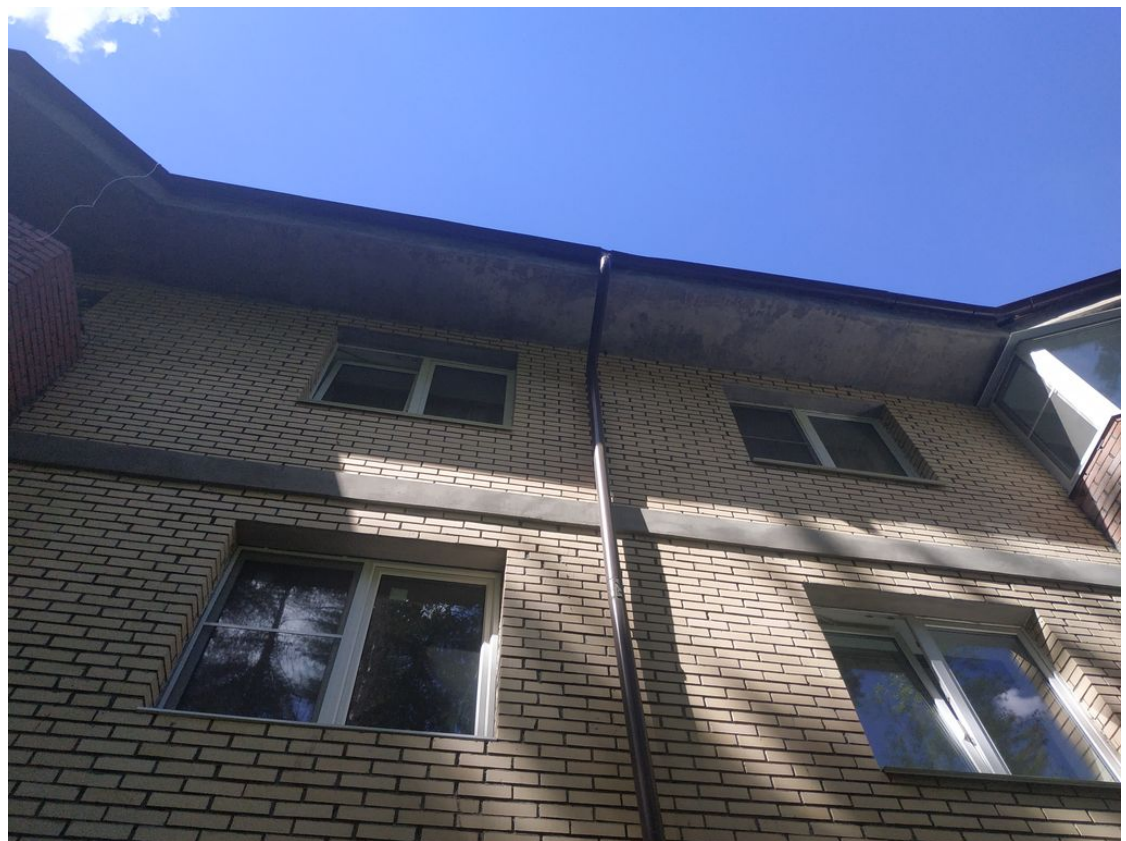
**Фото 12.** Следы увлажнения, высолы на карнизном свесе возле водосточной трубы (дефект встречается повсеместно). В осях «Г/2-4».

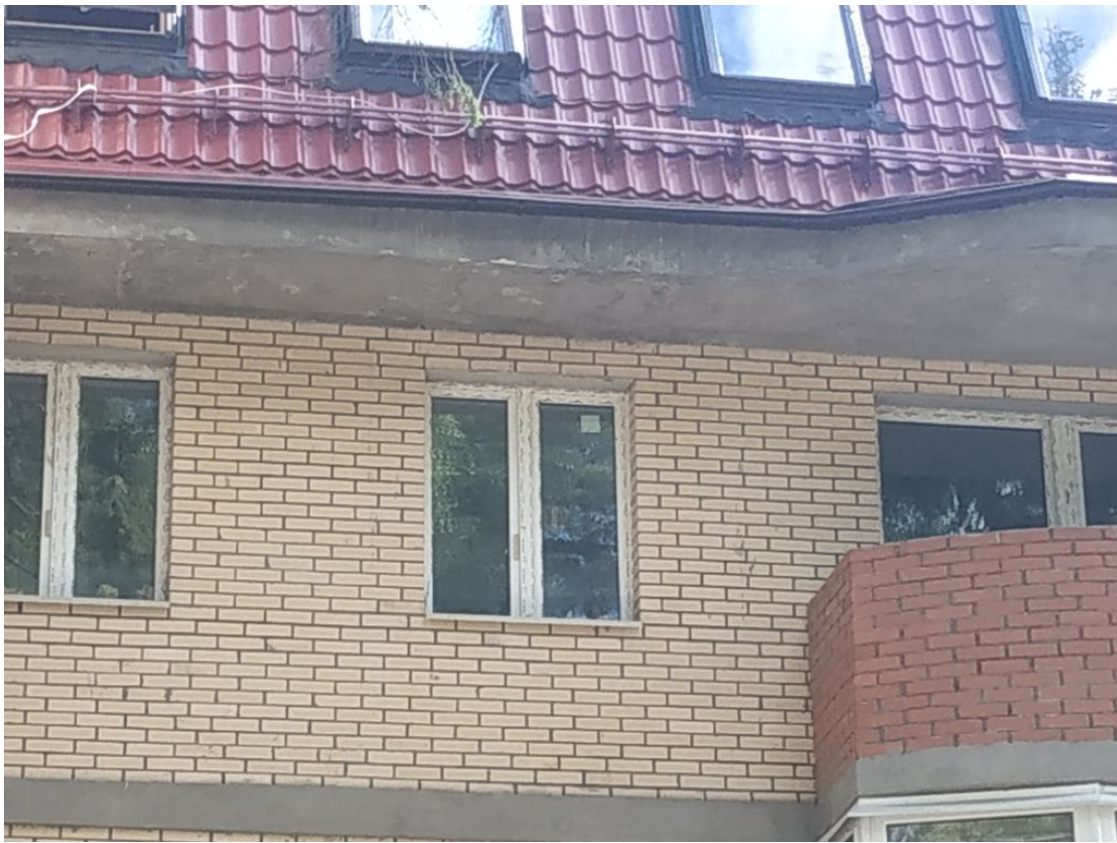
**Фото 13.** Следы увлажнения, высолы на карнизном свесе в местах соединения сегментов водосточного желоба (дефект встречается повсеместно). В осях «А/2-4».

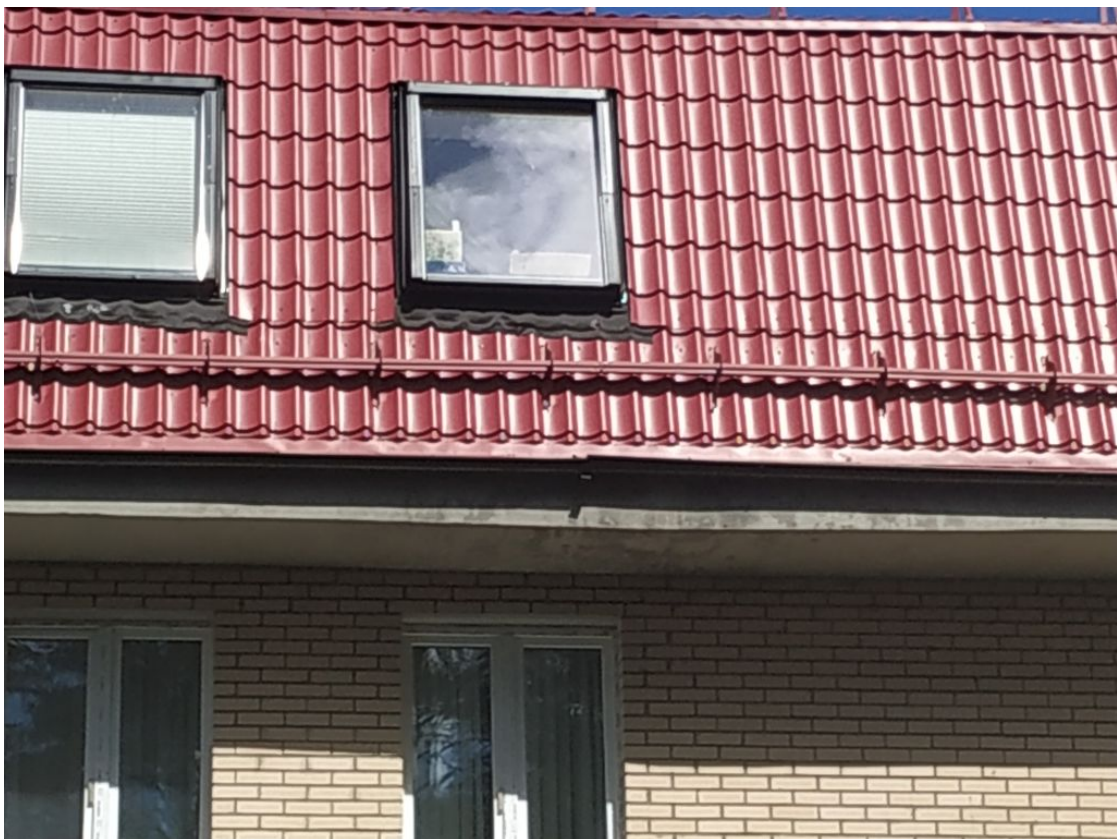
**Фото 14.** Следы увлажнения, высолы на карнизном свесе в местах соединения сегментов водосточного желоба. В осях «А-Г/5».

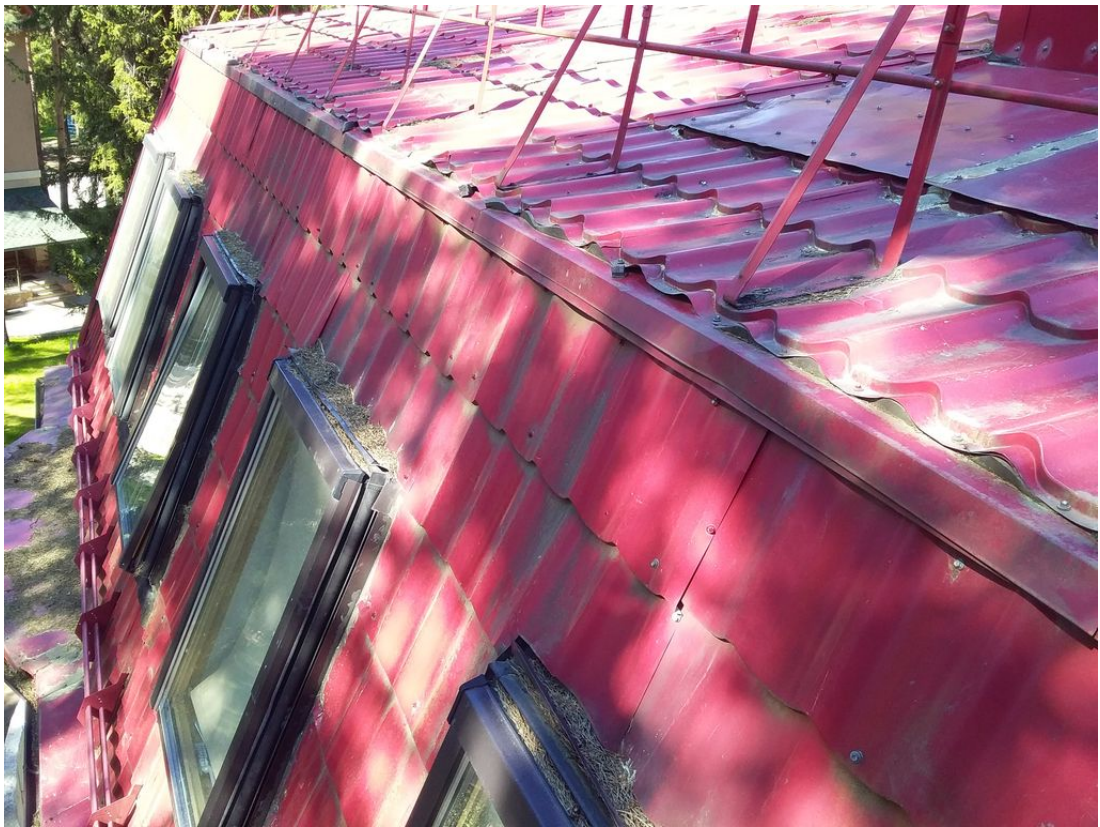
**Фото 15.** Заиливание, замусоривание в месте сопряжения металлочерепицы и верхнего оклада мансардного окна. Повреждение и частичная утрата уплотнителя в месте сопряжения верхних и боковых скатов кровли.

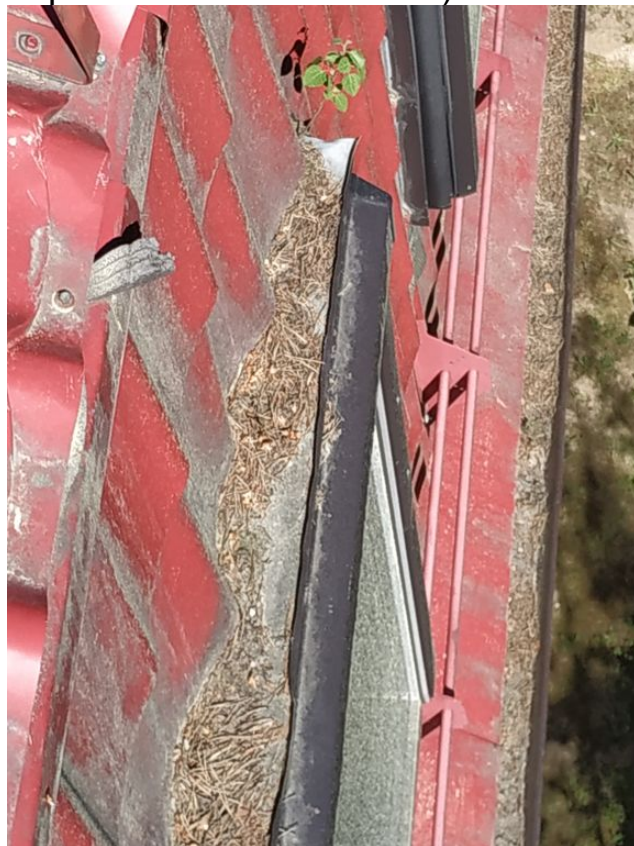
**Фото 16.** Планки верхнего оклада окна не заведена под металлочерепицу. Заиливание, произрастание над мансардными окнами самосевных растений (дефект встречается повсеместно).

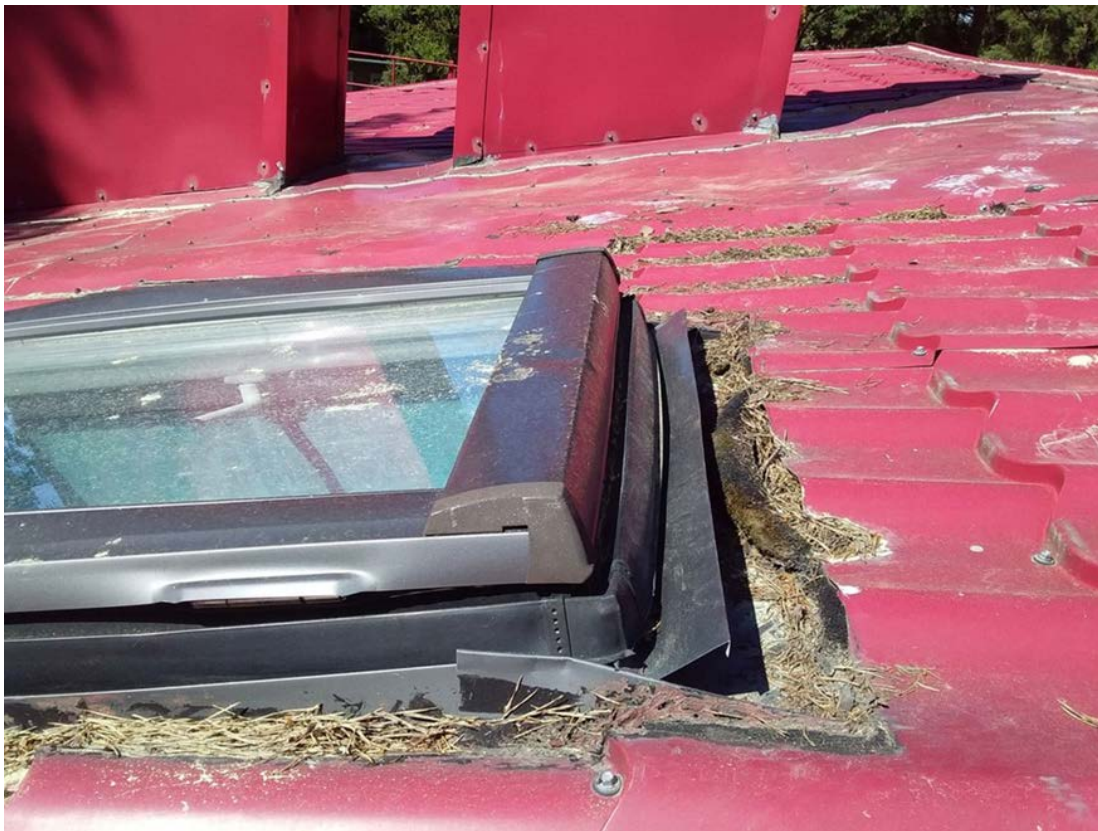
**Фото 17.** Планка верхнего оклада окна не заведена под металлочерепицу. Негерметичные примыкания металлочерепицы и окладов люка выхода на кровлю.

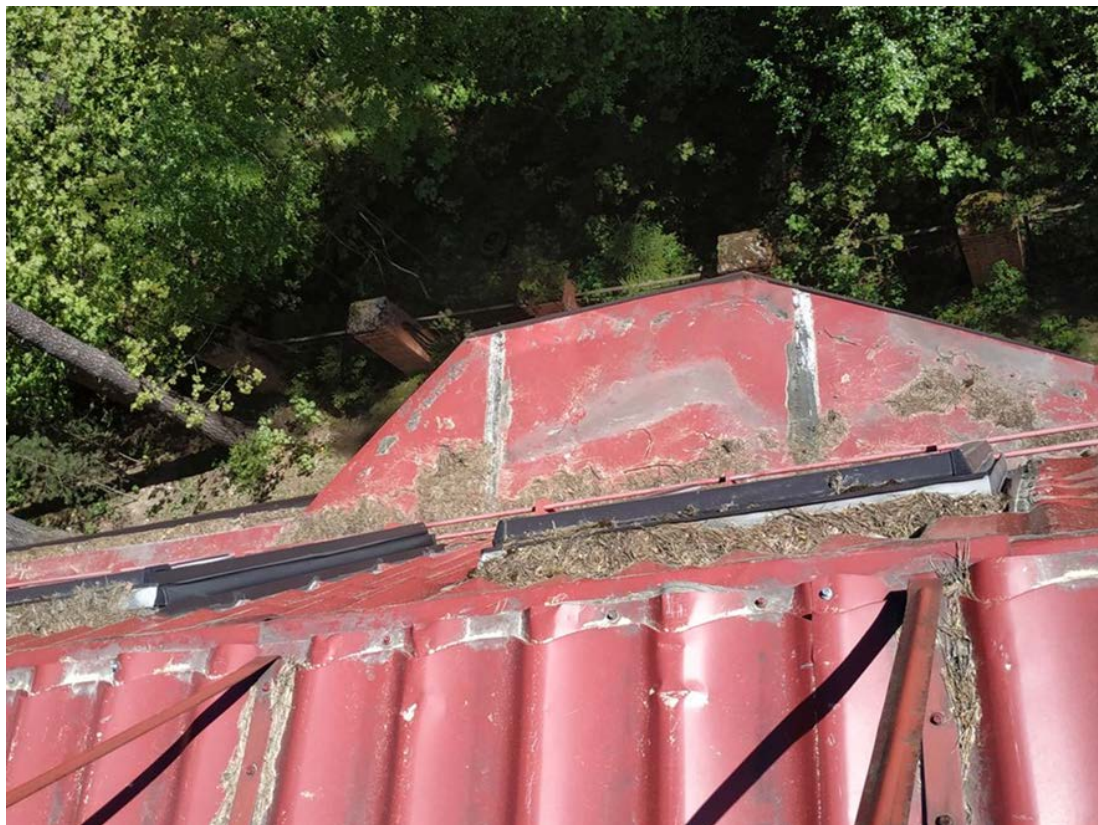
**Фото 18.** Недостаточный уклон балконных козырьков, происходит застывание воды, снега и мусора на открытии козырьков (дефект встречается повсеместно).

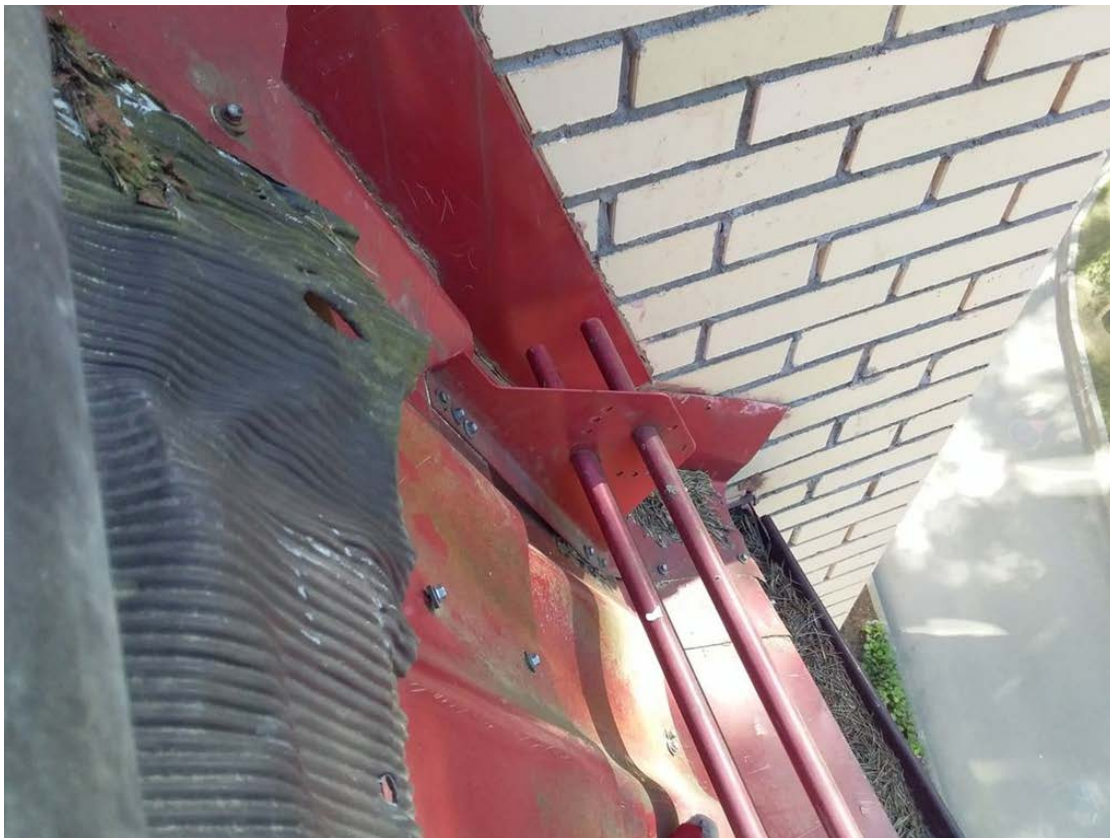
**Фото 19.** Эластичный фартук нижнего оклада отклеился (дефект встречается регулярно). Неплотная фиксация кровельных саморезов. Снегозадержатели смонтированы на кровельные саморезы, имеют люфт.

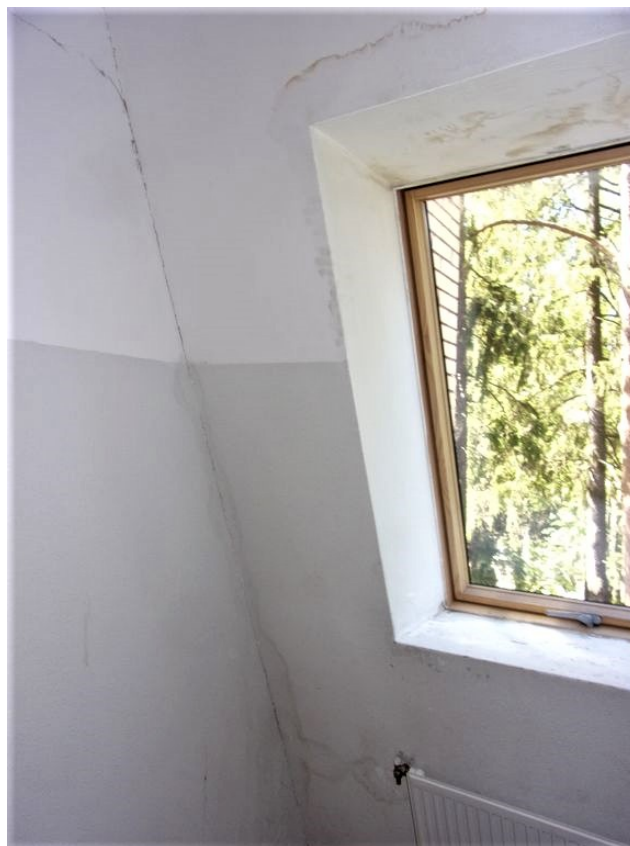
**Фото 20.** Характерные места протечек в зоне мансардных окон.
