## **ТЕХНИЧЕСКОЕ ЗАКЛЮЧЕНИЕ**

**по результатам обследования кровли жилого дома на предмет  
протечек, расположенного по адресу: Ленинградская область,  
г. Всеволожск, «Парк-Кенша», д. 8**

**ТО-09-2020**

Ленинградская область, г. Всеволожск,  
«Парк-Кенша», д.8.

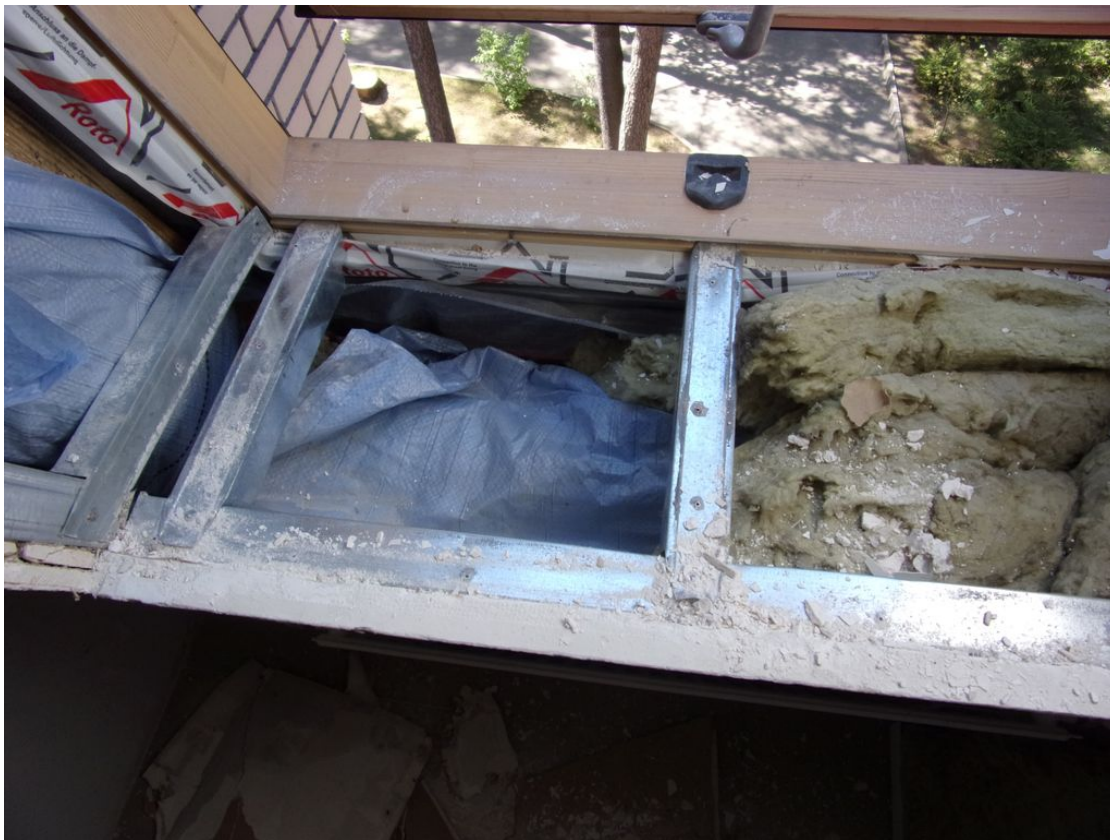
**Фото 21.** Негерметичные стыки и нахлёсты пароизоляционной пленки. Отсутствует проклейка стеновой пароизоляции и пароизоляции окна.

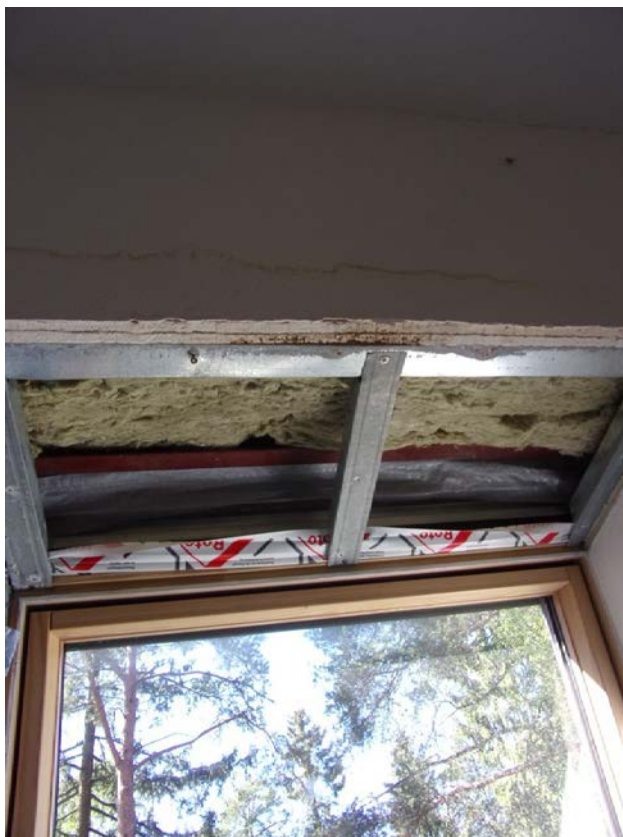
**Фото 22.** Отсутствует пароизоляция в верхней части окна. Утеплитель увлажнён.

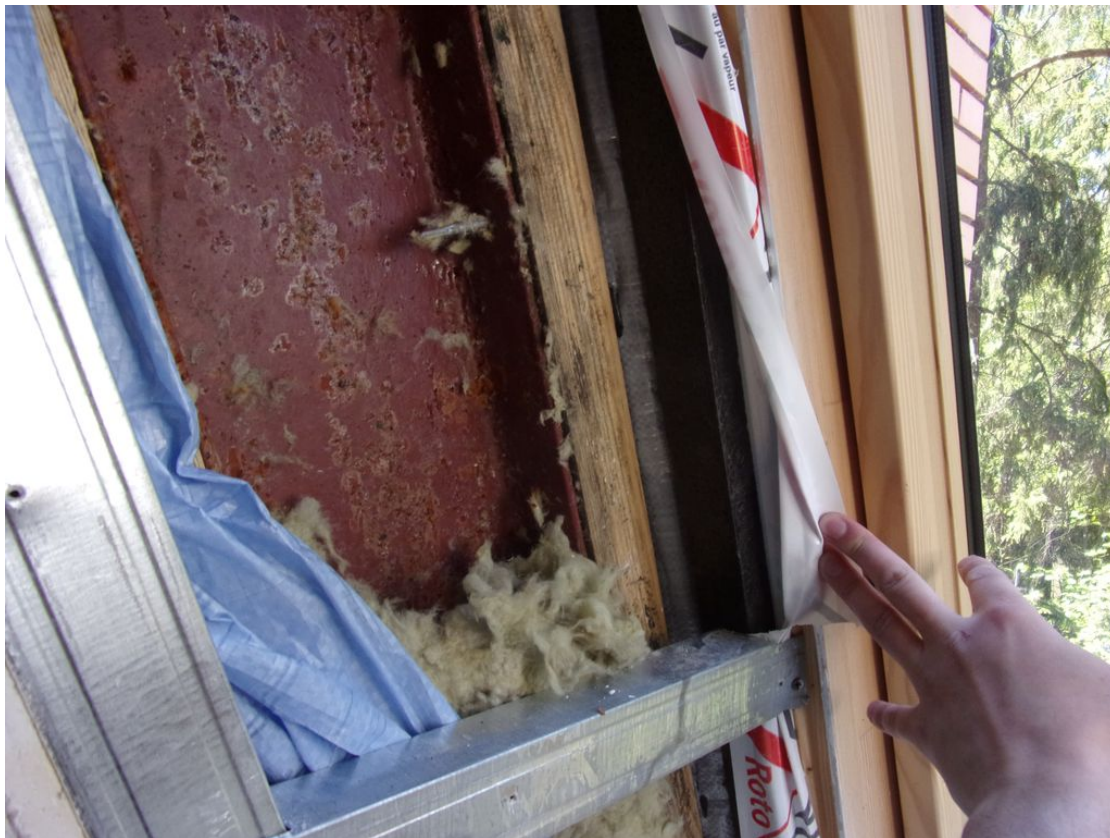
**Фото 23.** Следы коррозии на металлических стропилах. Контрбрус подвержен биопоражению.

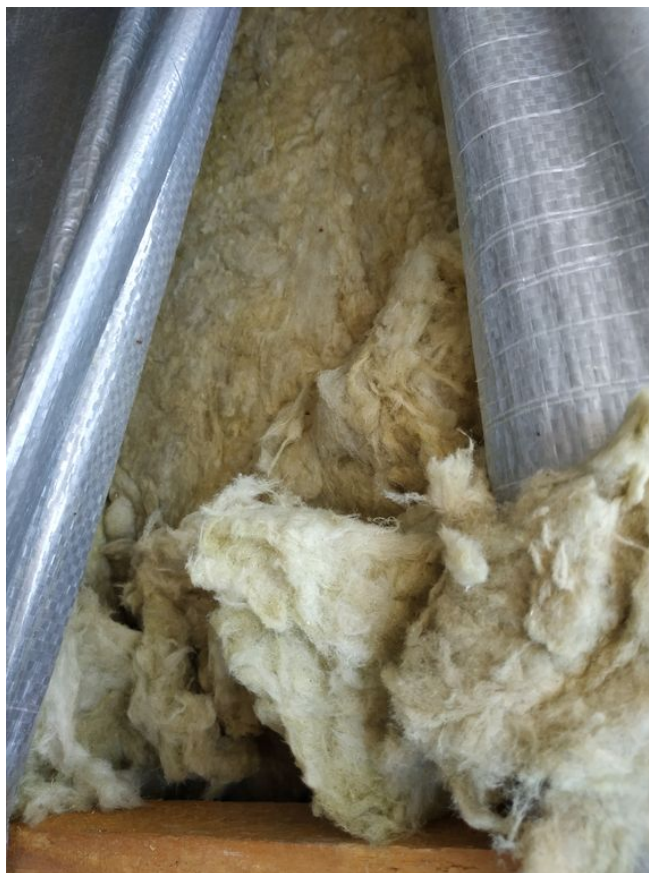
**Фото 24.** Отсутствует проклейка полотен гидроизоляции со стороны кровли. Утеплитель увлажнён.

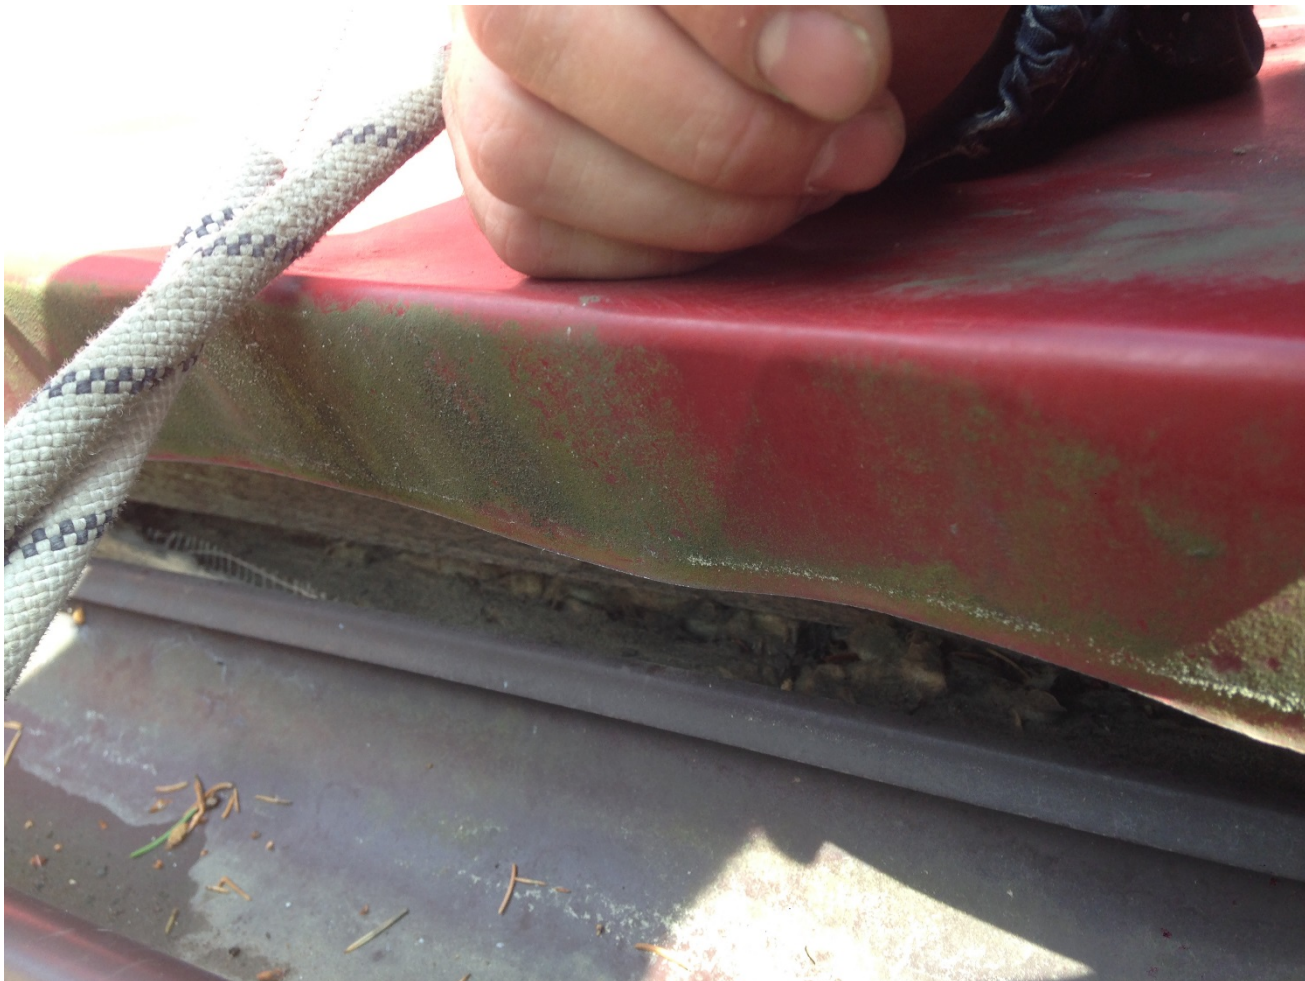
**Фото 25.** Отсутствует ветровая планка.

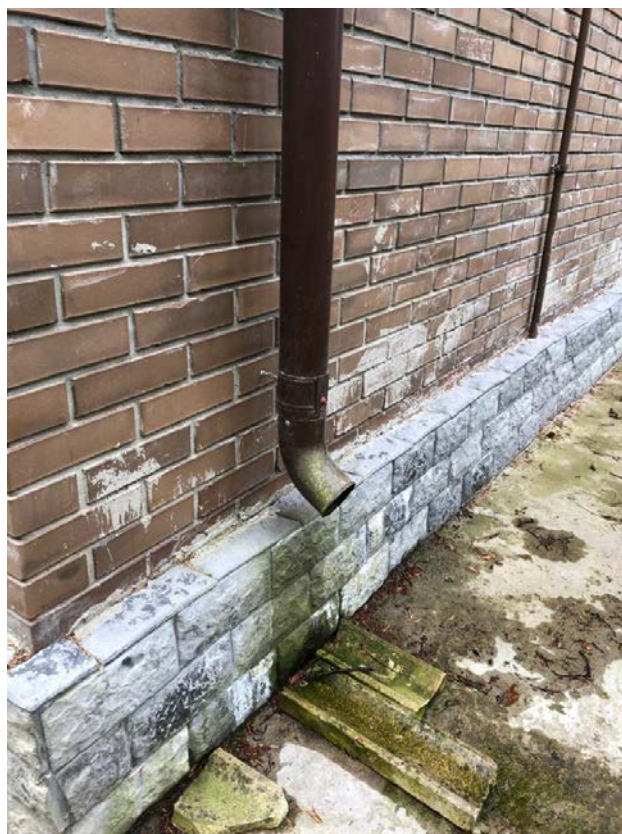
**Фото 26.** Биопоражение водосточной системы.
